Onderhoud

Rookgasroute

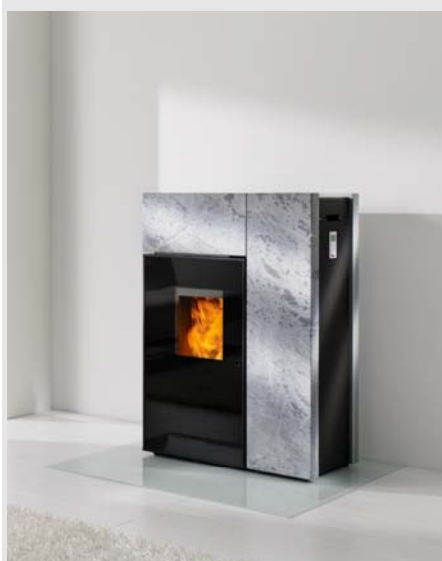
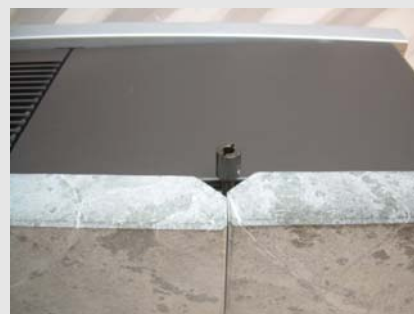
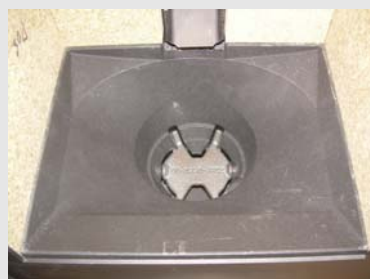
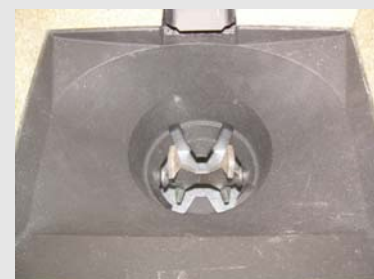
Automatische reiniging - TOPO

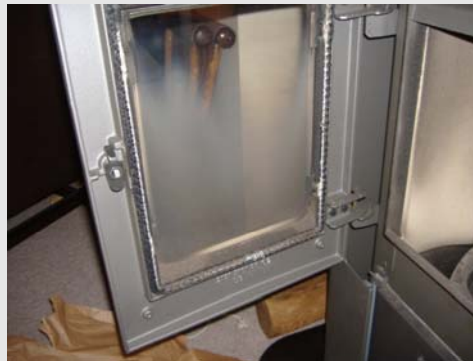
DEURGLAS REINIGEN (alle kachels)

- Met een vochtige doek
- Speciale glasreiniger bij sterke vervuiling
- Speciale glasreiniger enkel gebruiken voor de ruit
- Opgelet voor de lak

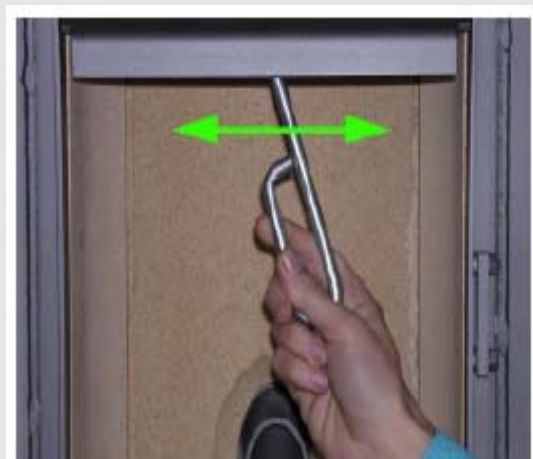
Omlegplaat reinigen(150kg)

- Met de sleutel van de deur
- De assen zetten zich in de opening vast en verhinderen een vlotte doorgang van de rookgassen

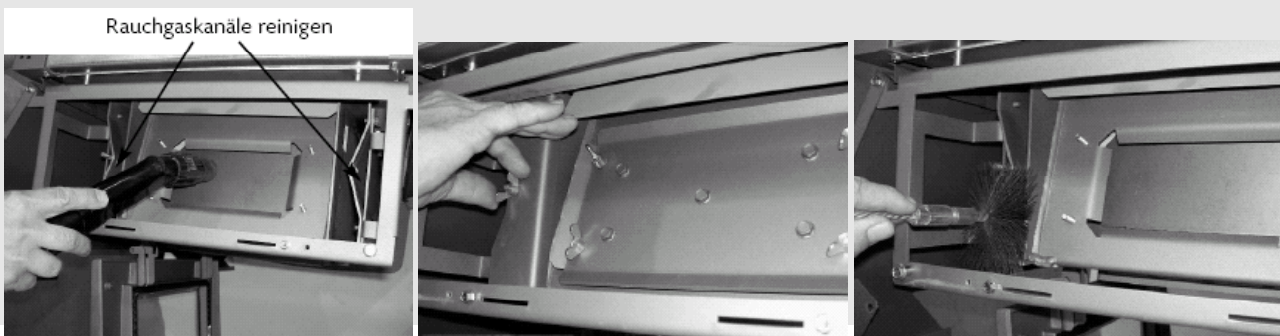
ROOKGASKANAAL REINIGEN (Premio Visio Rio; iedere 1000kg)

Deze bevinden zich naast de vuurhaard

- Deksel of rooster verwijderen
- Verwijder de plaatjes aan de buitenkant, elk voorzien van een vleugelmoer
- Reinig deze kanalen met een borstel
- Verwijder het deksel op de vuurhaard (4 vleugelmoeren)

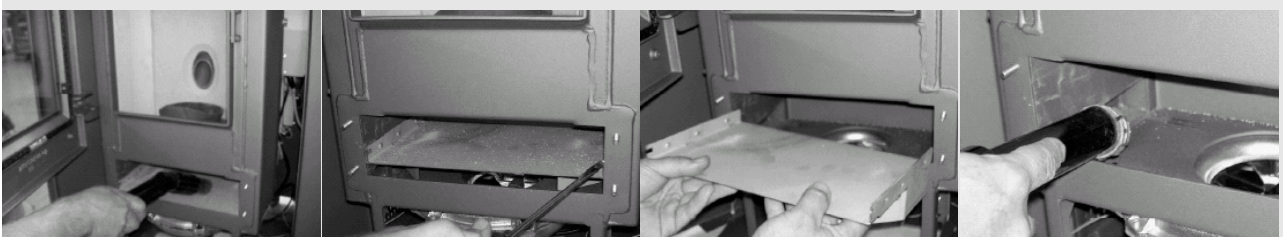
ROOKGASVERZAMELAAR REINIGEN (Premio, Visio, Rio)

Onderaan de rookgasverzamelaar

1. Bekleding demonteren
2. Deur openen
3. Onderste revisieopening demonteren (4 vleugelmoeren)
4. De scheiding verwijderen zodat de rookgasventilator zichtbaar is
5. Asresten verwijderen

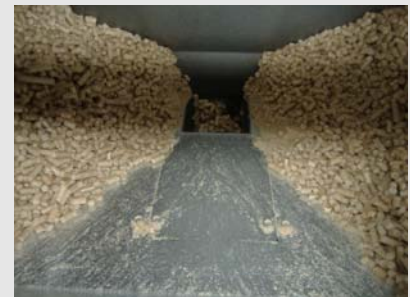
PELLETVOORRAAD REINIGEN

- De voorraad volledig uitstofzuigen zodat er geen zaagmeel in de voorraad aanwezig is
- Belast de motor te veel → verslijt rapper
- (Memo)

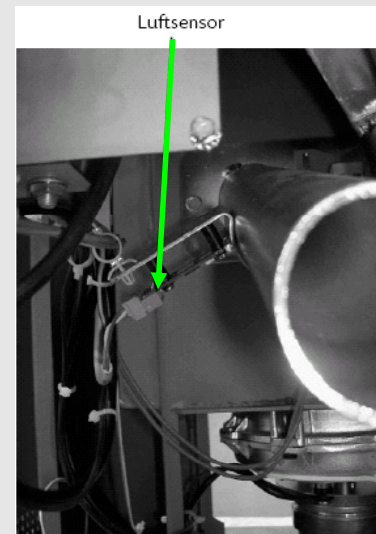
LUCHTSENSOR REINIGEN

- De sensor reinigen tijdens het groot onderhoud
- Met zacht penseel
- Bij montage respecteer de positie

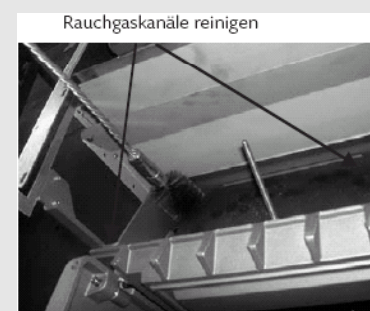
ROOKGASKANAAL REINIGEN

- 1 x per jaar ; bij continue werking iedere 3 maanden
 - Bevinden zich naast de vuurhaard
1. Convectieribben verwijderen
 2. Vleugelmoeren en vuurhaarddeksel verwijderen
 3. Meet staalborstel reinigen

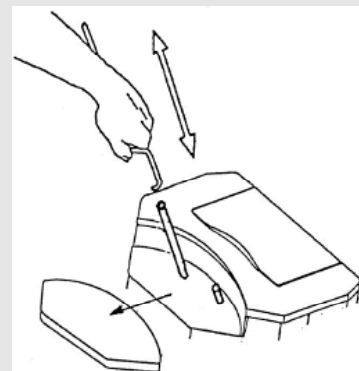
WARMTEWISSELAAR (Integra II)

- Onder het keramische deksel bevinden zich 2 staven
- Voor een optimale warmte-afgifte moeten deze staven regelmatig bewogen worden
- Assen worden verwijderd van de warmtewisselaar

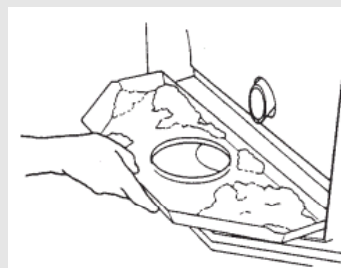
ASLADE (Integra II)

- Volgens gebruik ledigen

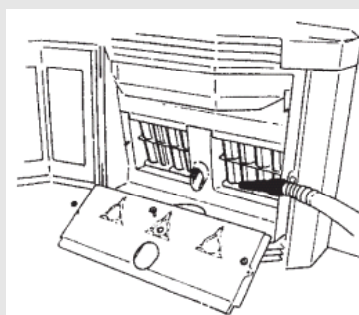
ROOKGASROUTE (Integra II)

- In de brandkamer de achterwand volledige verwijderen
- stofzuigen

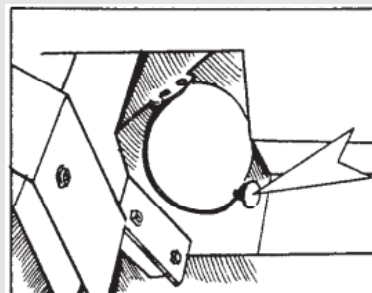
Rookgasverzamelaar (Integra II)

- Deze bevindt zich achter de warmtewisselaar
- De rechter bekleding verwijderen
- Deksel verwijderen en reinigen met de daarvoor bestemde staaf

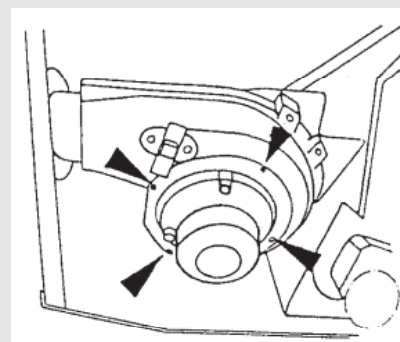
ROOKGASVENTILATOR (Integra II)

- Afhankelijk van het verbruik
- 4 schroeven verwijderen en de motor afnemen
- Assen verwijderen van zowel de behuizing als de ventilator
